PROJEKT TECHNICZNY

Nazwa zamierzenia budowlanego:	HYDROIZOLACJE PRZYZIEMIA ŚCIAN OBIEKTU WRAZ Z DIAGNOSTYKĄ ZAWILGOCENIA, ZASOLENIA I ZAGRZYBIENIA ORAZ PRACAMI TOWARZYSZĄCYMI		
Adres i kategoria obiektu budowlanego:	44-370 Pszów, ul. Bohaterów Westerplatte 1 <u>kategoria obiektu budowlanego X</u>		
Nazwa jednostki ewidencyjnej: Nazwa i numer obrębu ewidencyjnego: Nr ewidencyjny działek, na których sytuowany jest obiekt:		241501_1 Pszów 0001 Pszów Działka nr 466/123	
Nazwa i adres inwestora:	Rzymskokatolicka Parafia pw. Narodzenia Najświętszej Marii Panny w Pszowie przy ul. Westerplatte 1, 44-370 Pszów

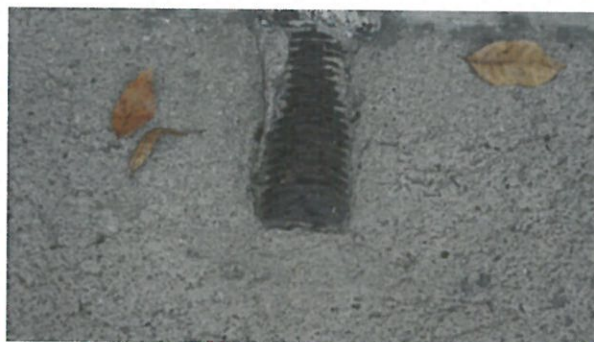
Zdj.4. Fragment ściagu na ścianie zachodniej. Jest to jedyny ściąg widoczny wzdłuż przebiegu ścian zewnętrznych kościoła

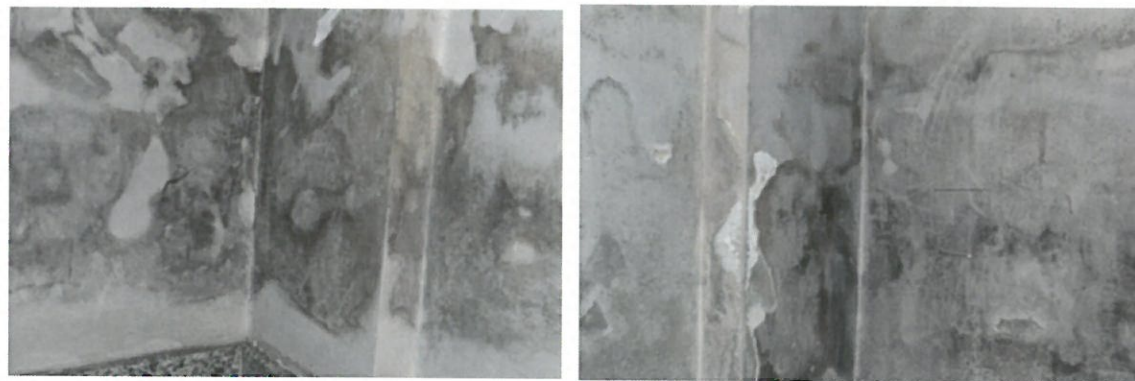
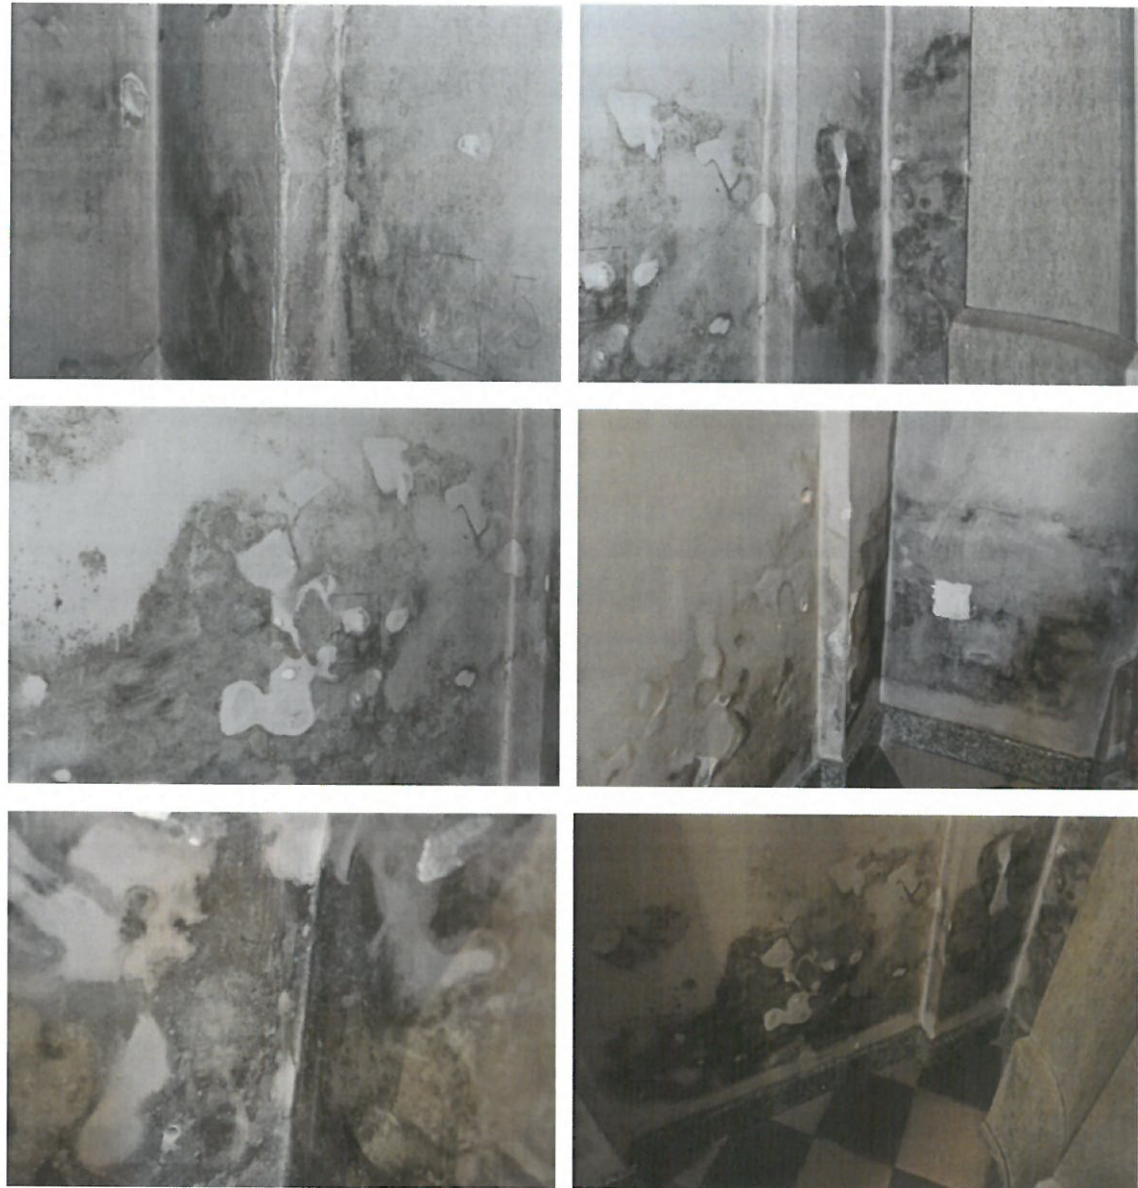
Zdj. 5. Widok stanu zagrzybienia ścian kościoła ponad posadzką nawy –
ściana wschodnia i zachodnia

Poziom obecności grzybów na tynkach i powłokach malarskich (zdj. 5 i 6 na str. 12 i 13) świadczy o znacznej kontaminacji biologicznej. Stwierdzono, iż obecnie występuje o bardzo silny rozwój grzybów pleśniowych (strzępkowych) na powierzchni poszczególnych przegród przyziemia budowli. Narażenie na czynniki biologiczne prowadzi do wystąpienia wielu niekorzystnych skutków zdrowotnych, poczynając od prostych podrażnień i dolegliwości, przez reakcje alergiczne, aż do wystąpienia infekcji, chorób zakaźnych i reakcji toksycznych.

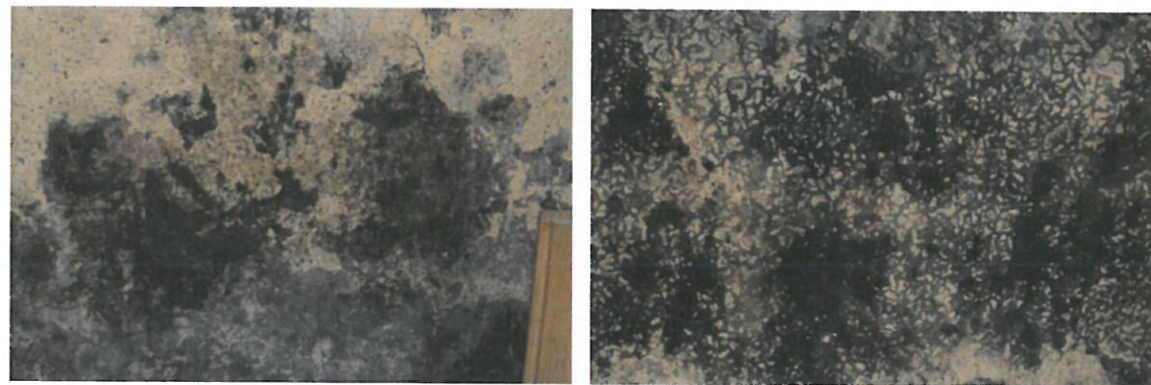
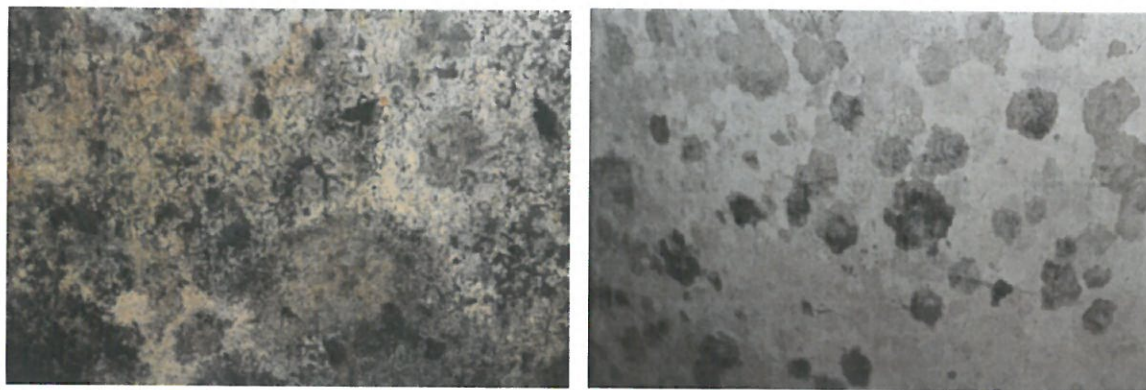
Zdj.6. Zagrzybienie ścian krypty gospodarczej

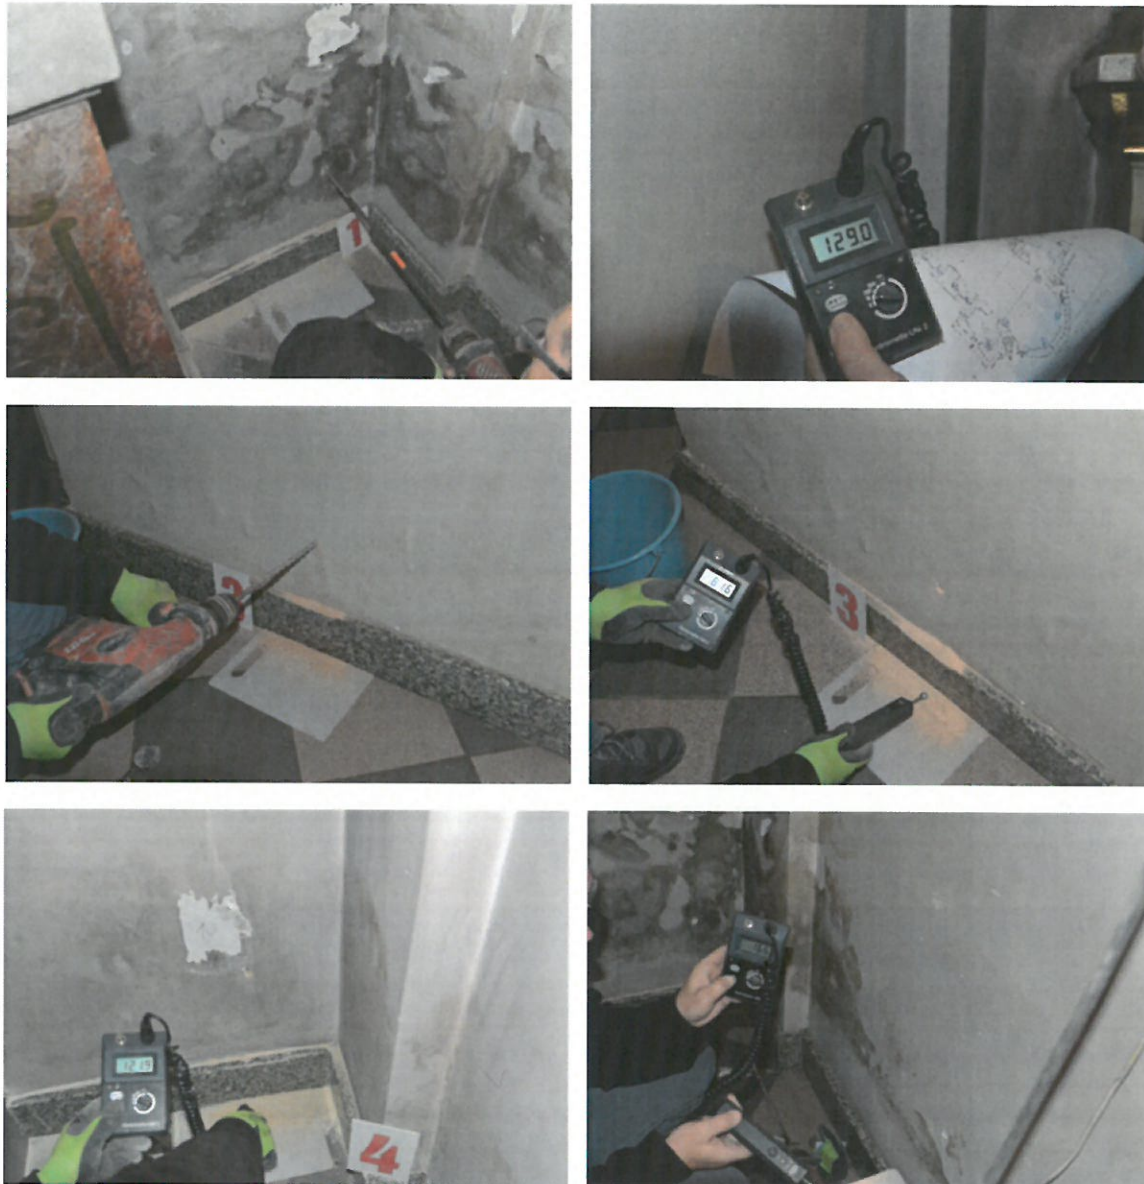
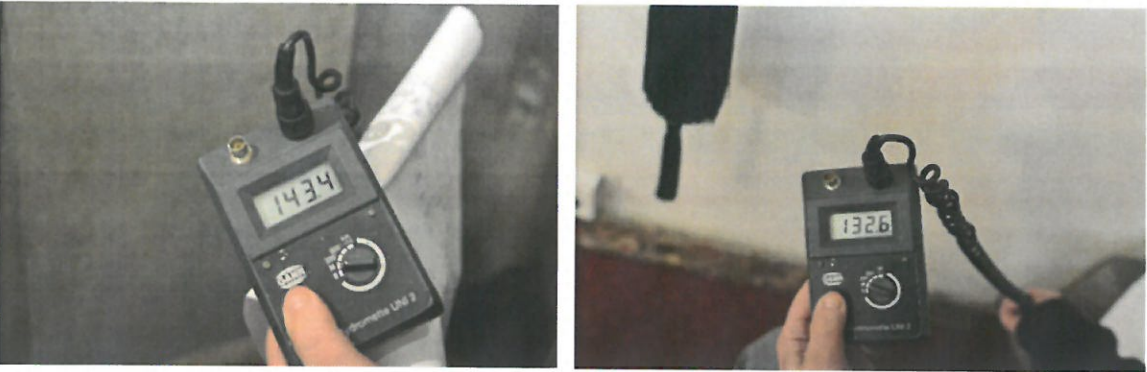
Zdj. 7. Pomiary zawilgocenia ścian nawy głównej miernikiem Gann Hydromette Uni 2, oraz
względne pobieranie zwiercin do pomiarów strukturalnego zawilgocenia przegród

Zawilgocenie masowe mierzonych przegród zawierało się w zakresie od 6,1 % do 13,2%. Ściany w przestrzeni nawy głównej są średnio i mocno zawilgocone. Odkrywki wgłębne wykonywane w przegrodach poprzez ich przewiercanie wskazują, iż oprócz nielicznych przypadków ściany w swej strukturze nie posiadają wewnętrznych kawern, dylatacji ani rozstępów. Ściany nawy głównej są ponadnormatywnie zawilgocone do wysokości około 150 cm ponad posadzką. Sytuacja taka jest determinowana faktem, iż ściany Bazyliki bezpośrednio stykające się z gruntem nie mają jakichkolwiek poziomych ani pionowych zabezpieczeń przeciwwilgociowych.

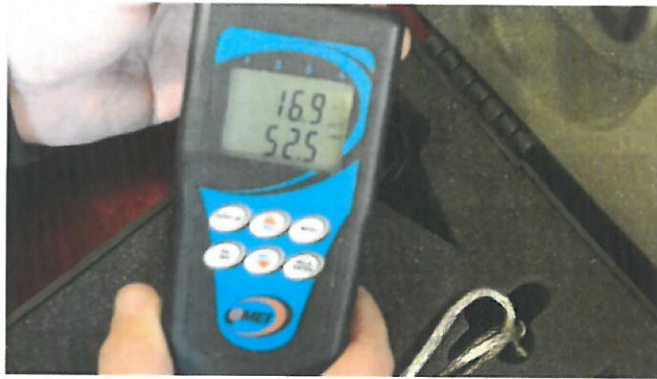
Zdj.8. Pomiar temperatury i wilgotności względnej, 100 cm pod poziomem posadzki –
październik 23 r.

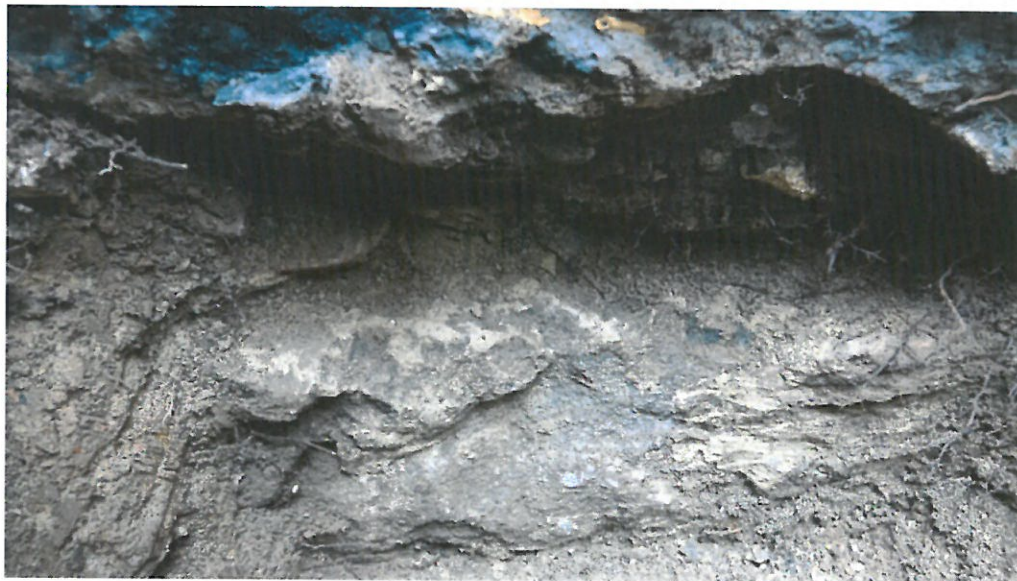
Zdj.9. Nieregularne ciosy kamienne stanowiące ścianę fundamentową elewacji
wschodniej znajdujące się pod wzmacniającą konstrukcją opaską betonową

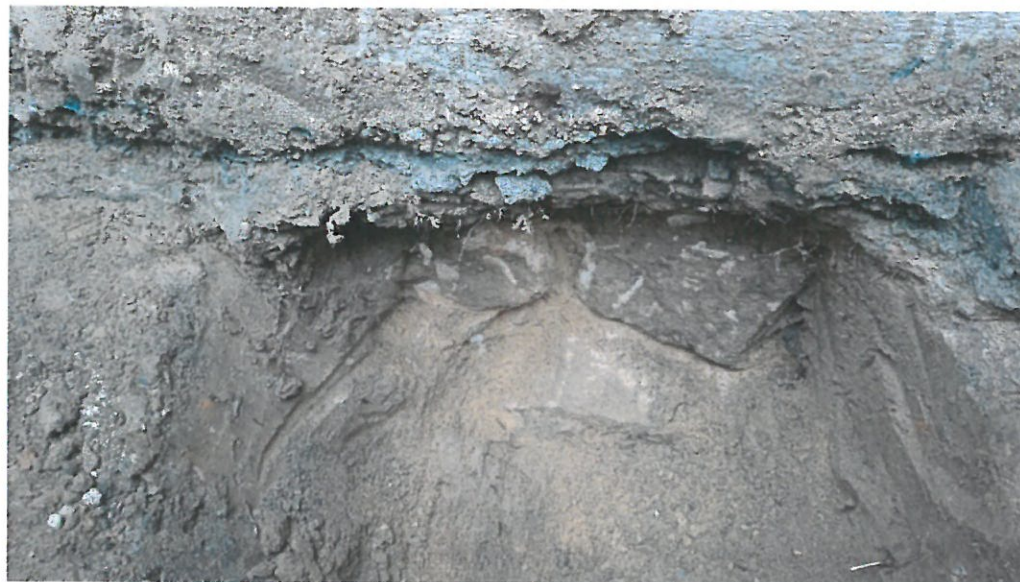
Zdj. 10. Ciosy kamienne ściany fundamentowej zachodniej

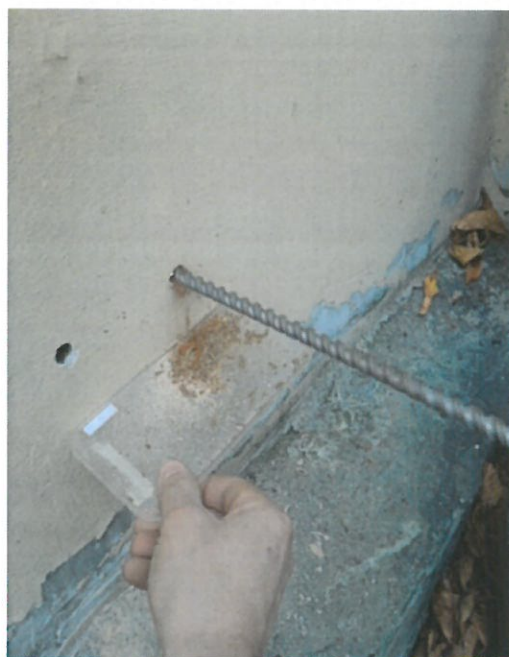
Zdj.12. Odkrywka w ścianie wschodniej wykonywana poprzez wiercenie. Stożek zwiercin do pomiaru wilgotności masowej przed pomiarem zawilgocenia miał wysokość, co najmniej 3 cm.

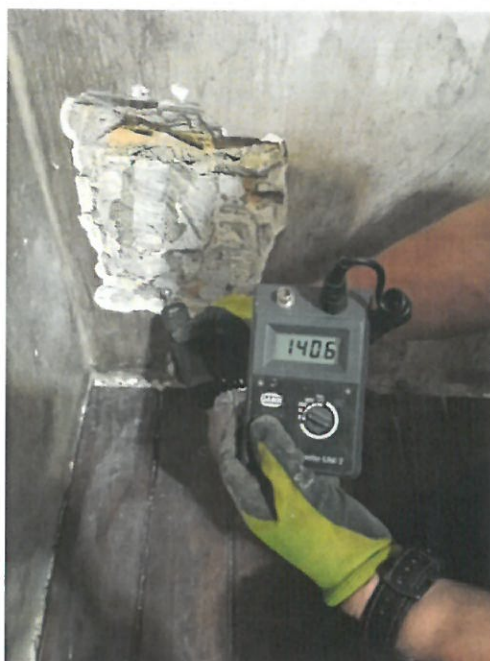
Zdj.13. Odkrywka tynku w narożu kruchty wschodniej. Zawilgocenie ściany wynosi ponad 13,5% w skali wilgotności masowej – 140,6 punktu

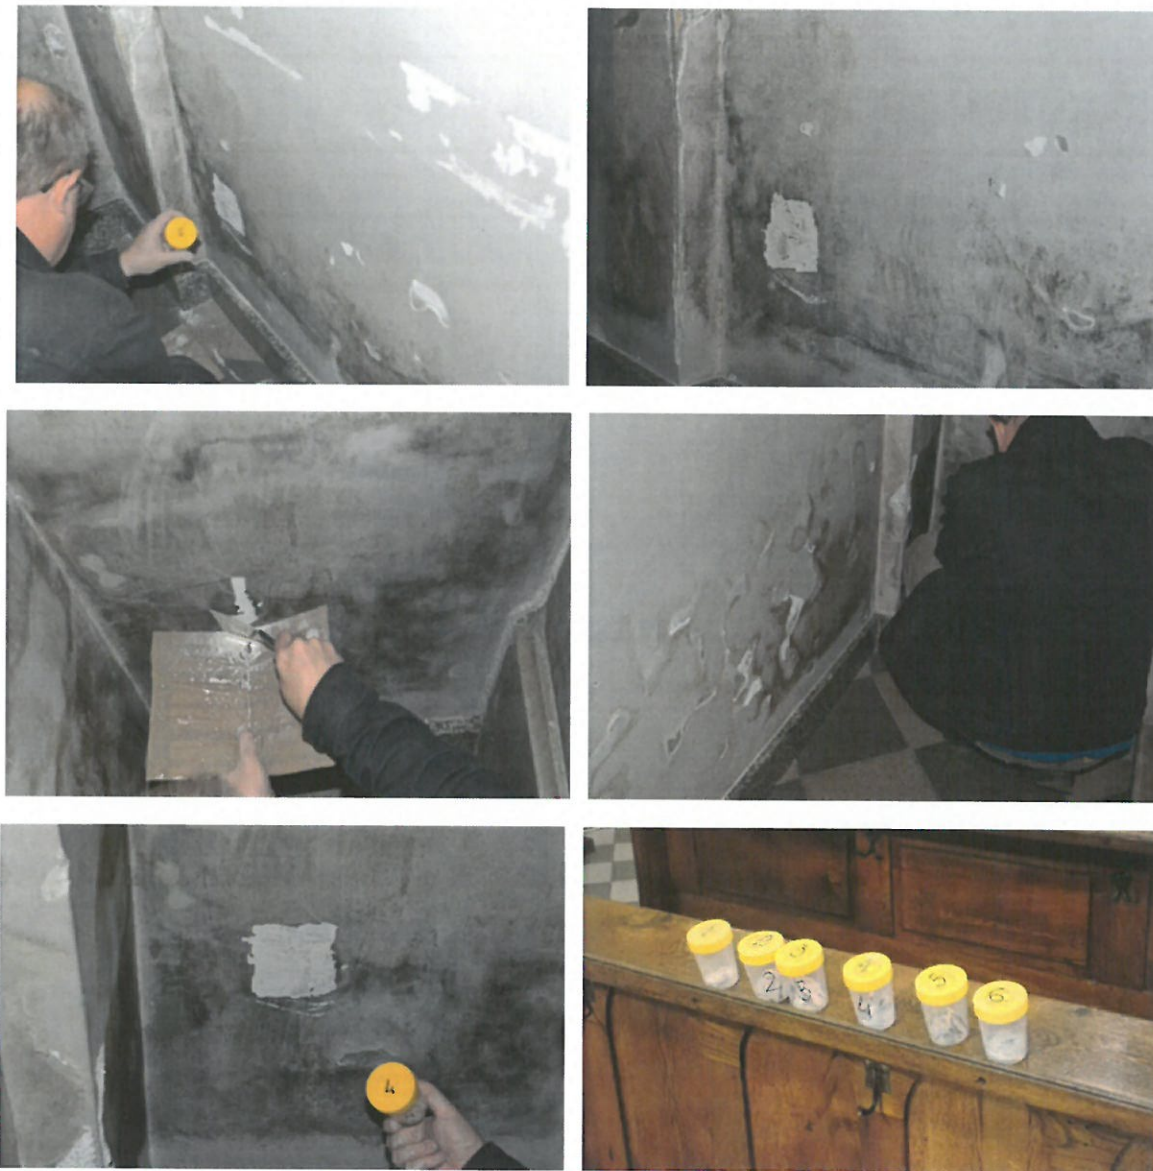
Zdj.14. Pobieranie próbek do oznaczania ilości i rodzaju soli w ścianie wschodniej,
zachodniej i w ścianie południowej

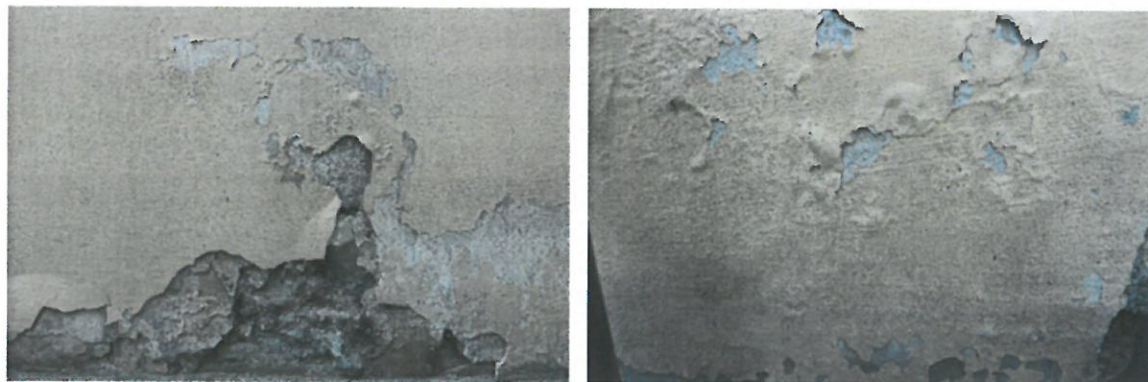
Wysolenia występują także na zewnętrznych licach murów.

Zdj.15. Wysolenia i degradacje tynku na ścianie wschodniej i zachodniej.
