PROJEKT TECHNICZNY

Nazwa zamierzenia budowlanego:	HYDROIZOLACJE PRZYZIEMIA ŚCIAN OBIEKTU WRAZ Z DIAGNOSTYKĄ ZAWILGOCENIA, ZASOLENIA I ZAGRZYBIENIA ORAZ PRACAMI TOWARZYSZĄCYMI		
Adres i kategoria obiektu budowlanego:	44-370 Pszów, ul. Bohaterów Westerplatte 1 <u>kategoria obiektu budowlanego X</u>		
Nazwa jednostki ewidencyjnej: Nazwa i numer obrębu ewidencyjnego: Nr ewidencyjny działek, na których sytuowany jest obiekt:		241501_1 Pszów 0001 Pszów Działka nr 466/123	
Nazwa i adres inwestora:	Rzymskokatolicka Parafia pw. Narodzenia Najświętszej Marii Panny w Pszowie przy ul. Westerplatte 1, 44-370 Pszów

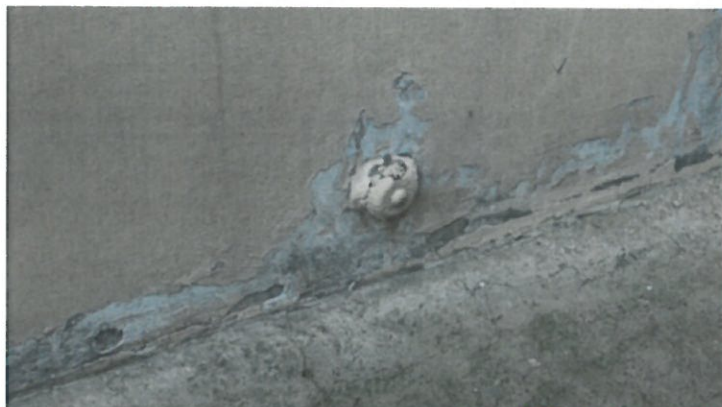
Zdj.11. Stary reper geodezyjny na ścianie zachodniej

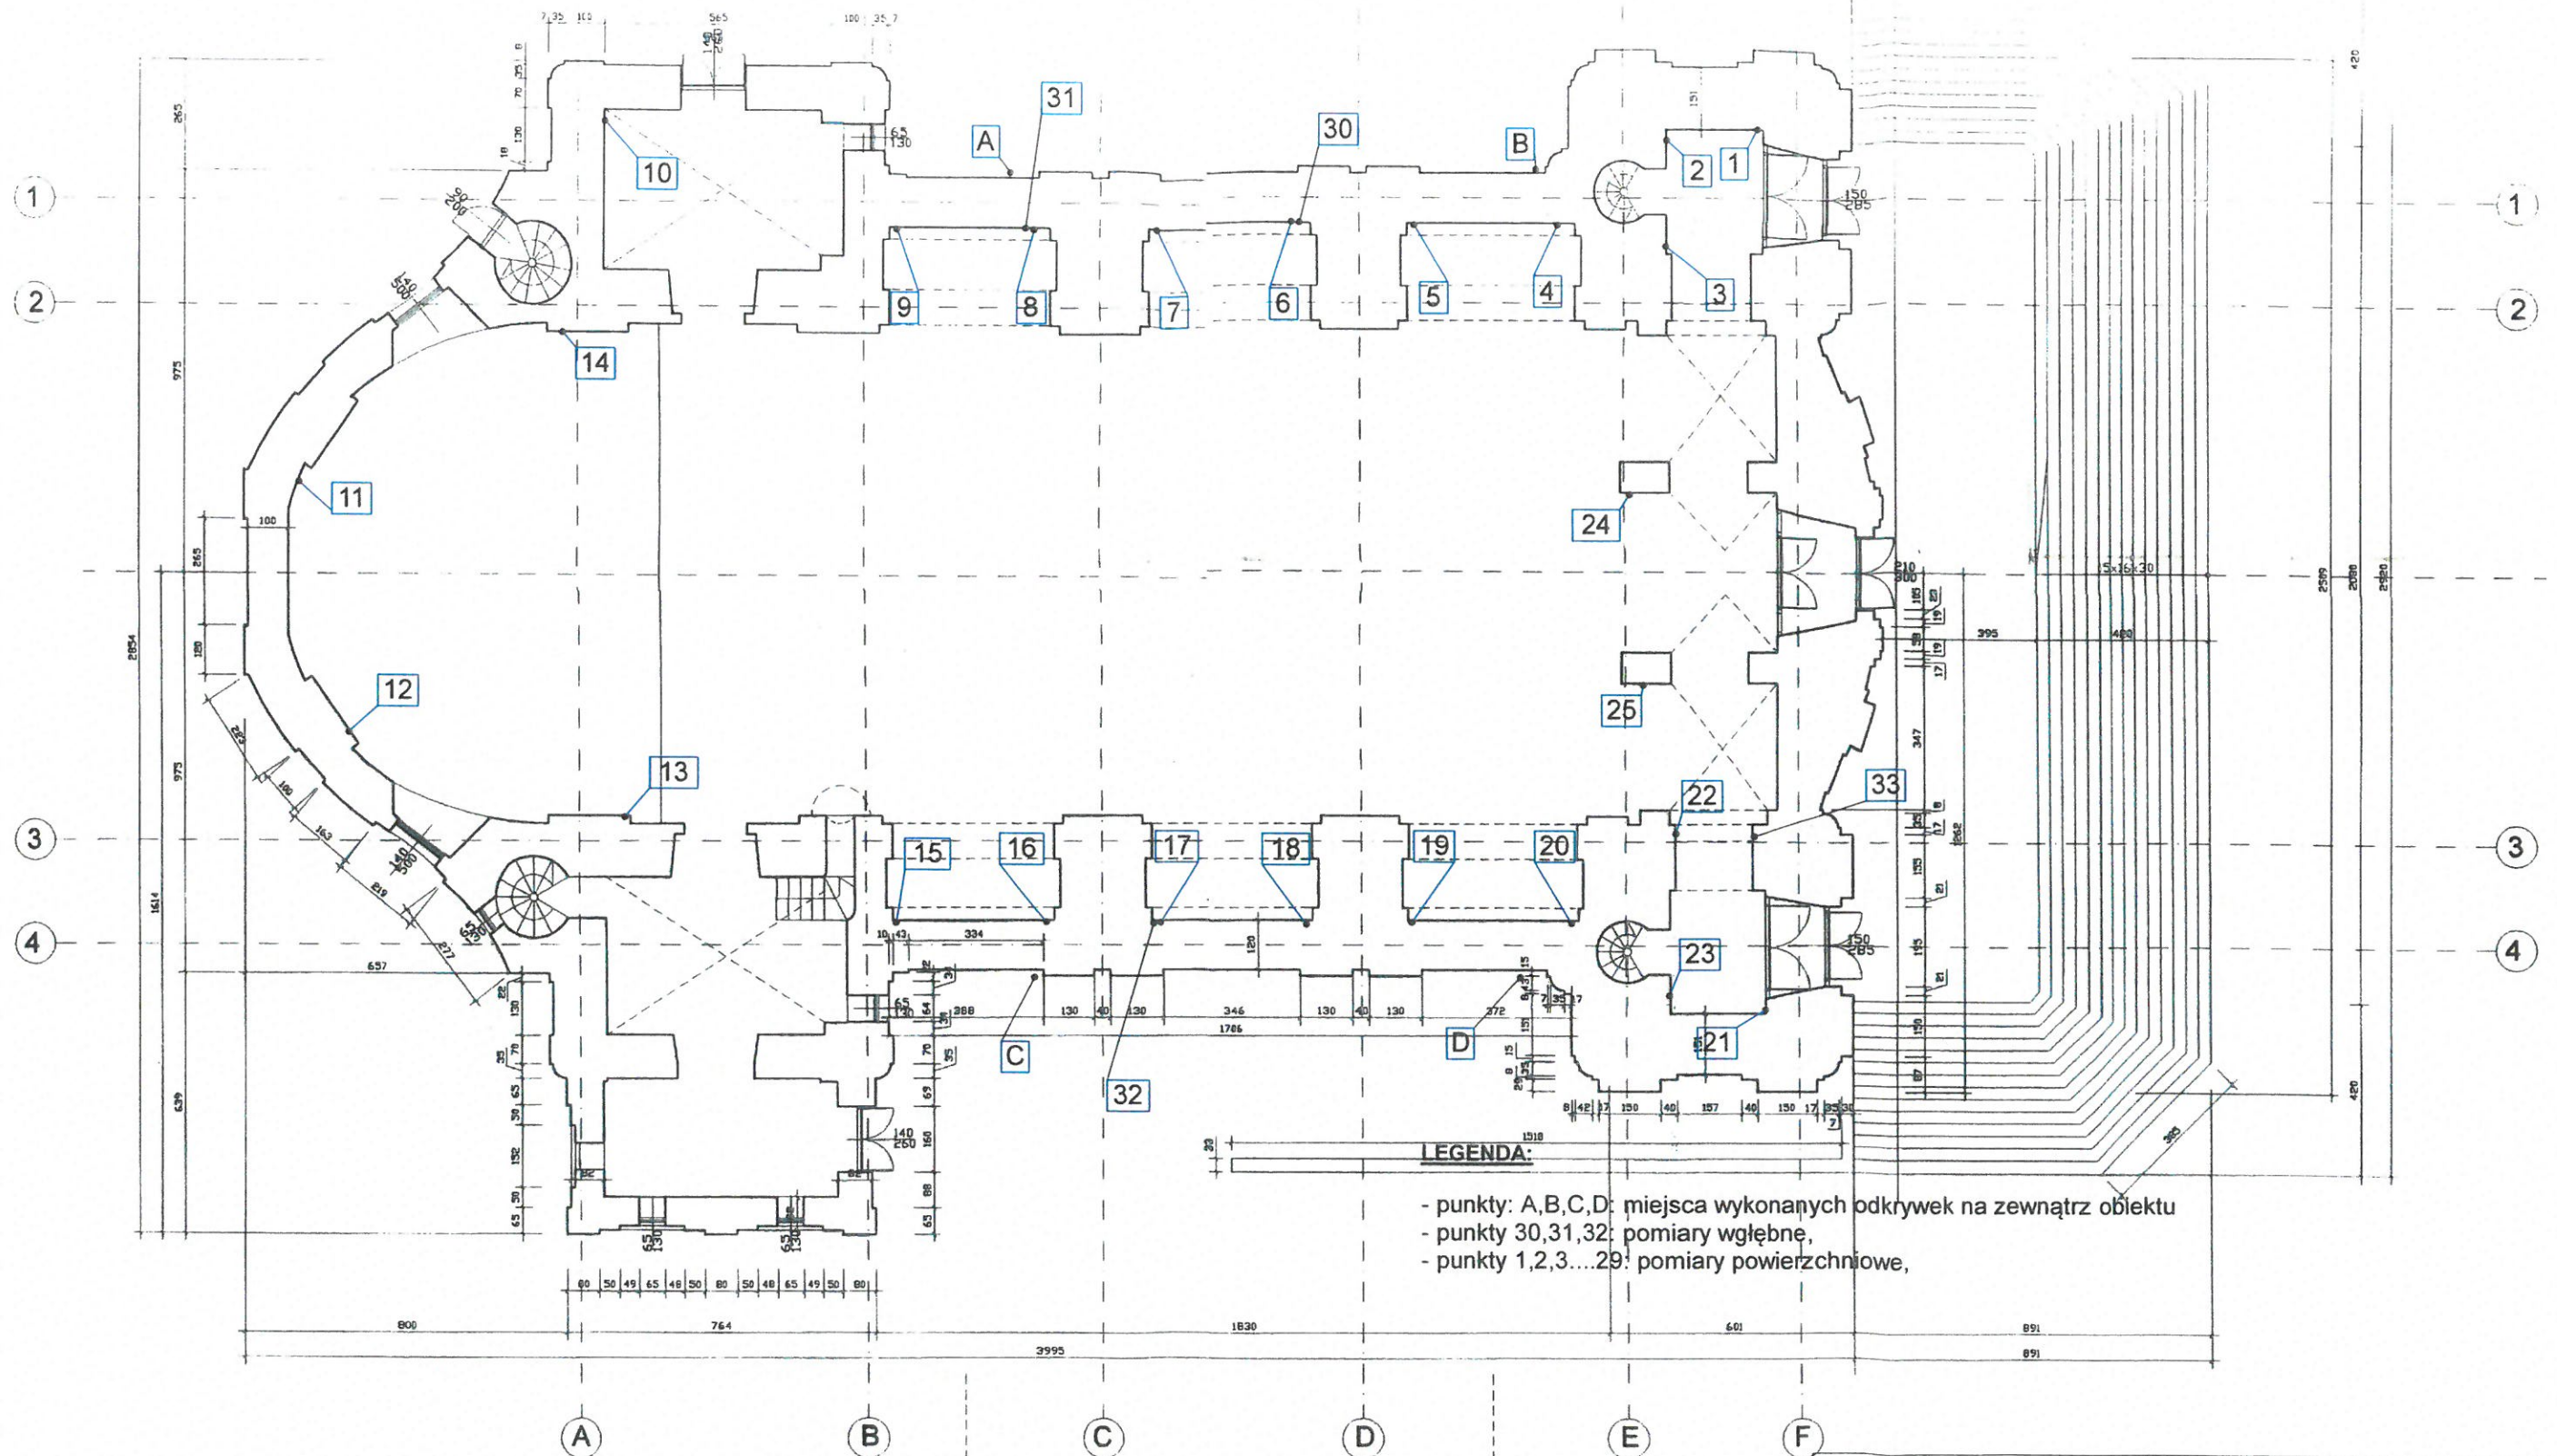
Punkty pomiarów wilgotności masowej, powierzchniowej i wgłębnej murów kościoła

- punkty A,B,C,D: miejsca wykonanych odkrywek na zewnątrz obiektu
- punkty 30,31,32: pomiary wgłębne,
- punkty 1,2,3....29: pomiary powierzchniowe,
